## RELATÓRIO FOTOGRÁFICO:

# ESCOLA VALDENI BATISTA DOS SANTOS

AMÉRICA DOURADA – BA  
SETEMBRO 2021

Povoado de Ipanema - América Dourada / BA

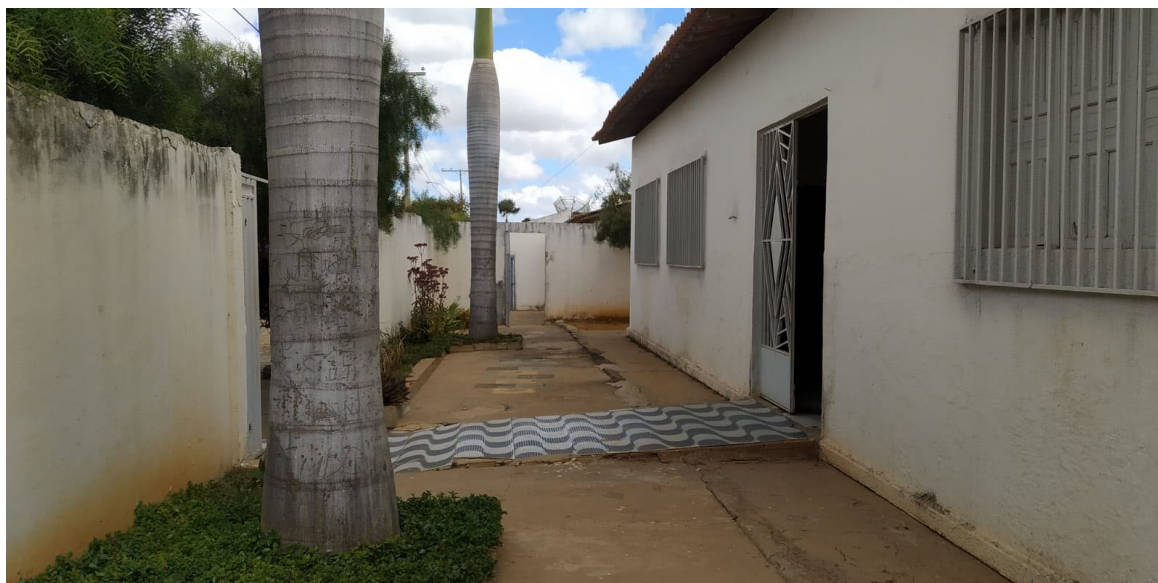
**IMAGEM 01:** Vista frontal parte externa.  
Arquivo do Autor 2021

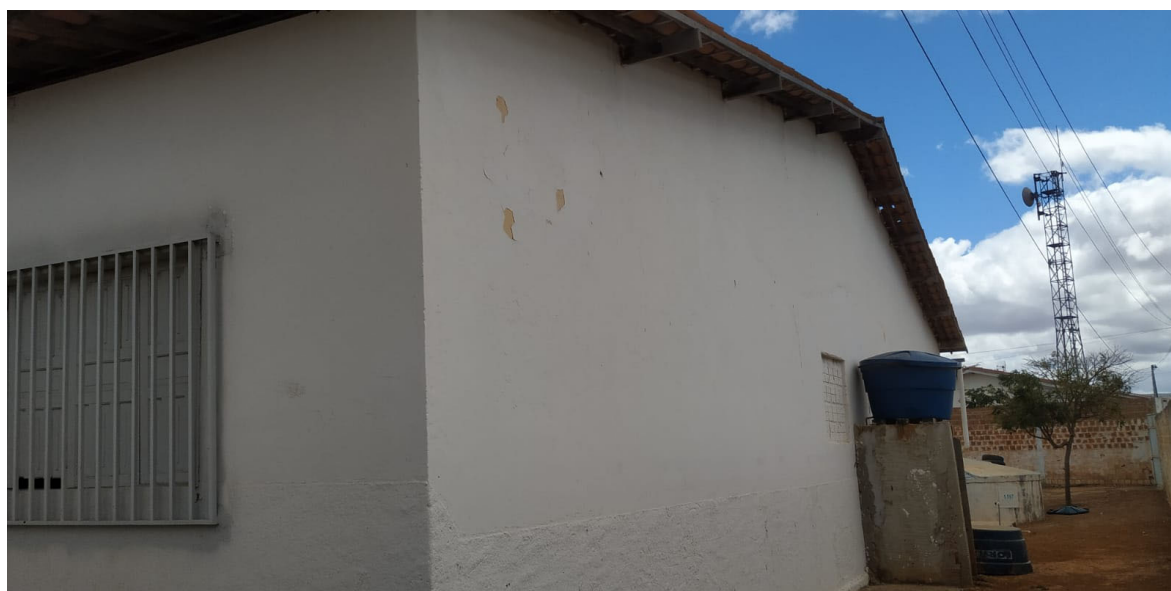
**IMAGEM 02:** Vista lateral parte externa.  
Arquivo do Autor 2021

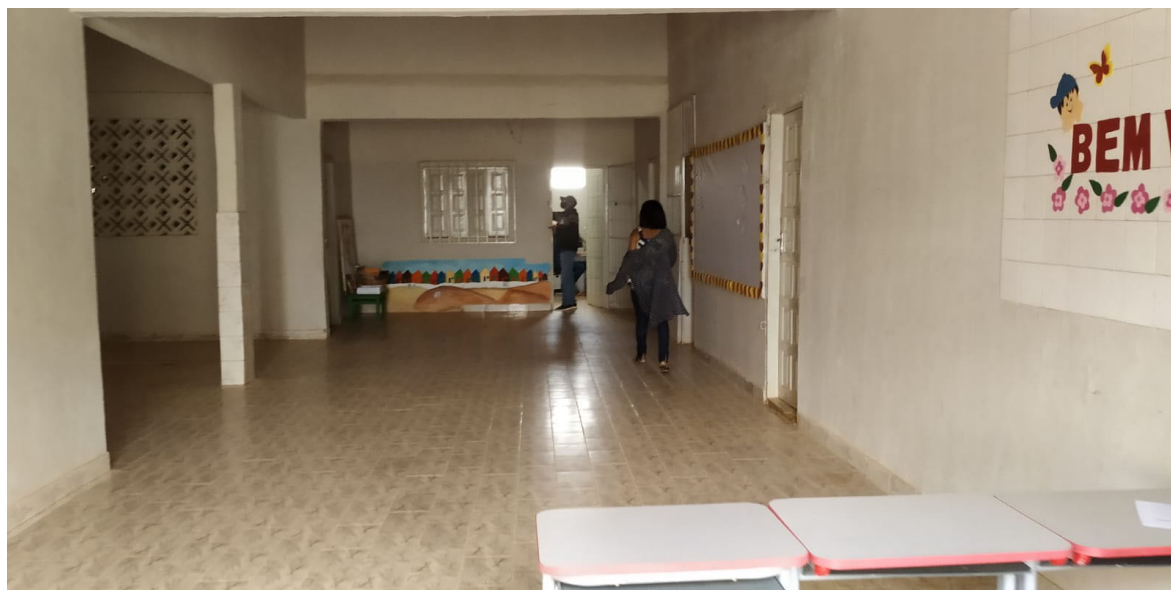
**IMAGEM 03:** Área interna (Circulação).  
Arquivo do Autor 2021

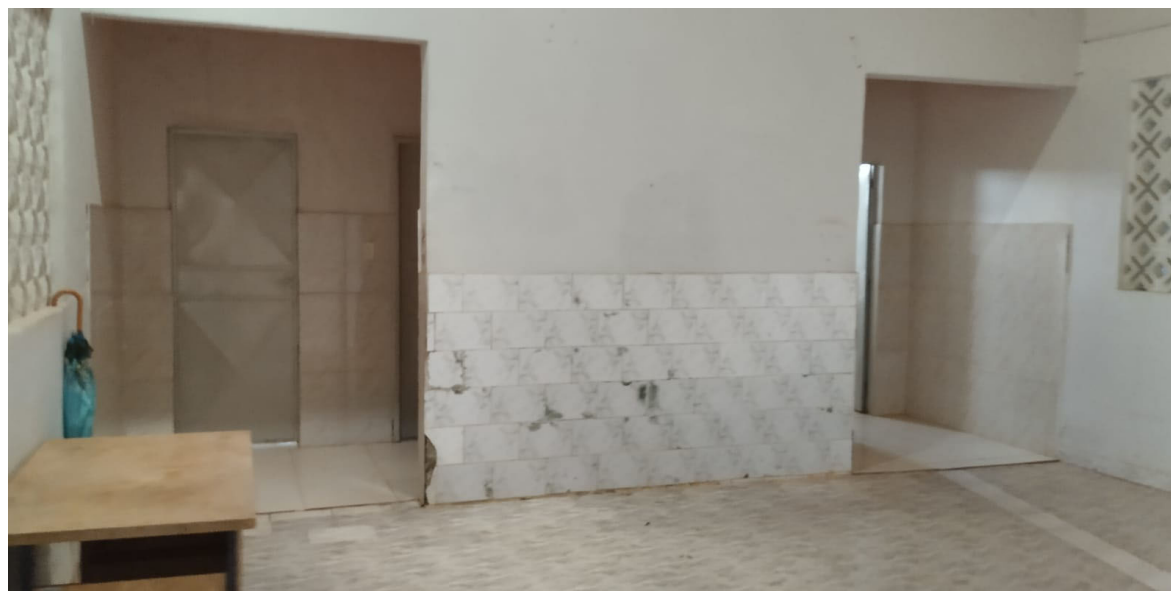
**IMAGEM 04:** Área interna (Sanitários).  
Arquivo do Autor 2021

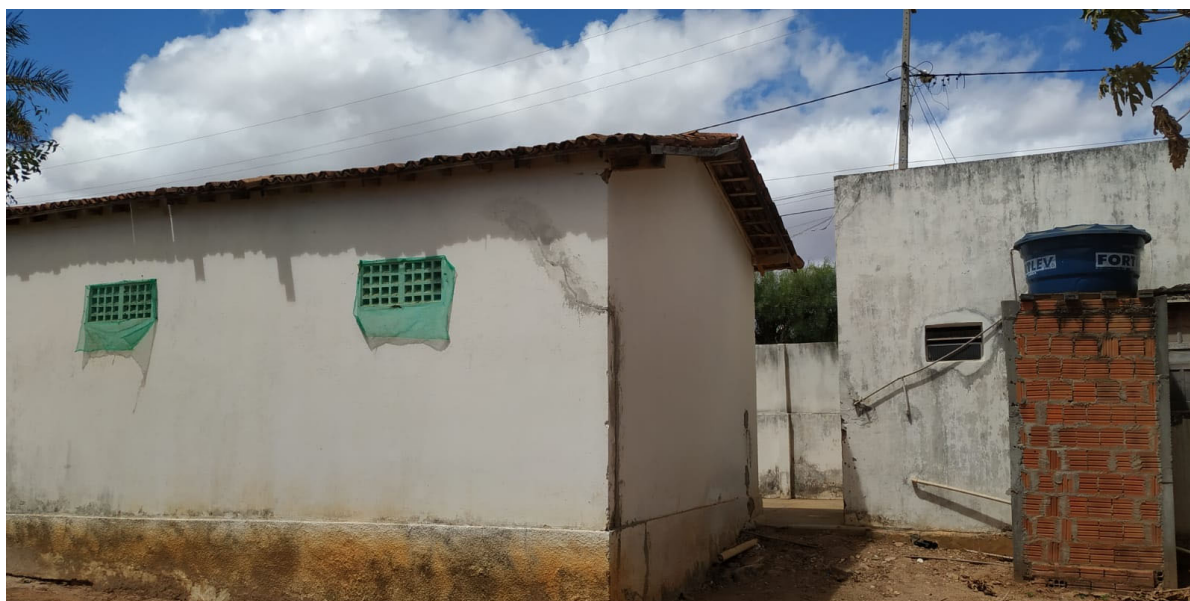
**IMAGEM 05:** Área externa (Salas e Cozinha).  
Arquivo do Autor 2021

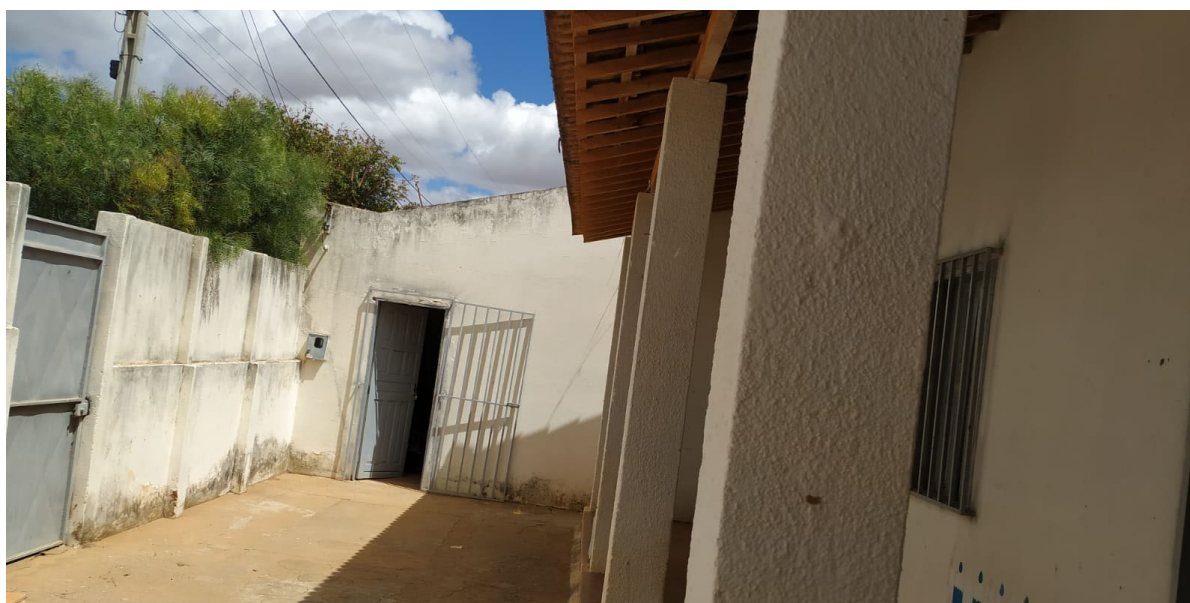
**IMAGEM 06:** Área externa (salas e cozinha).  
Arquivo do Autor 2021.
