## RELATÓRIO FOTOGRÁFICO

Creche tipo B - Proinfância

Cândido Sales, Ba

Setembro 2023

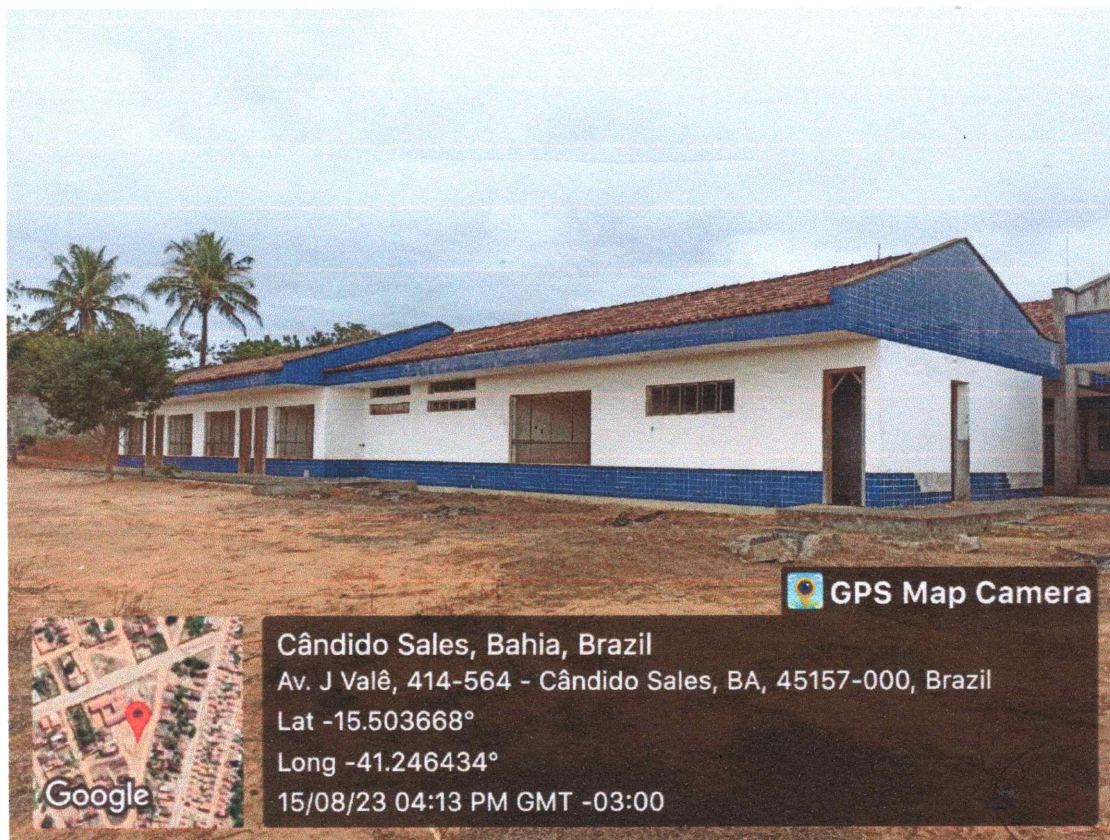
Parte lateral da edificação que engloba salas técnicas, Lab. Informática, Sala de Leitura, pré-escola, entre outros.

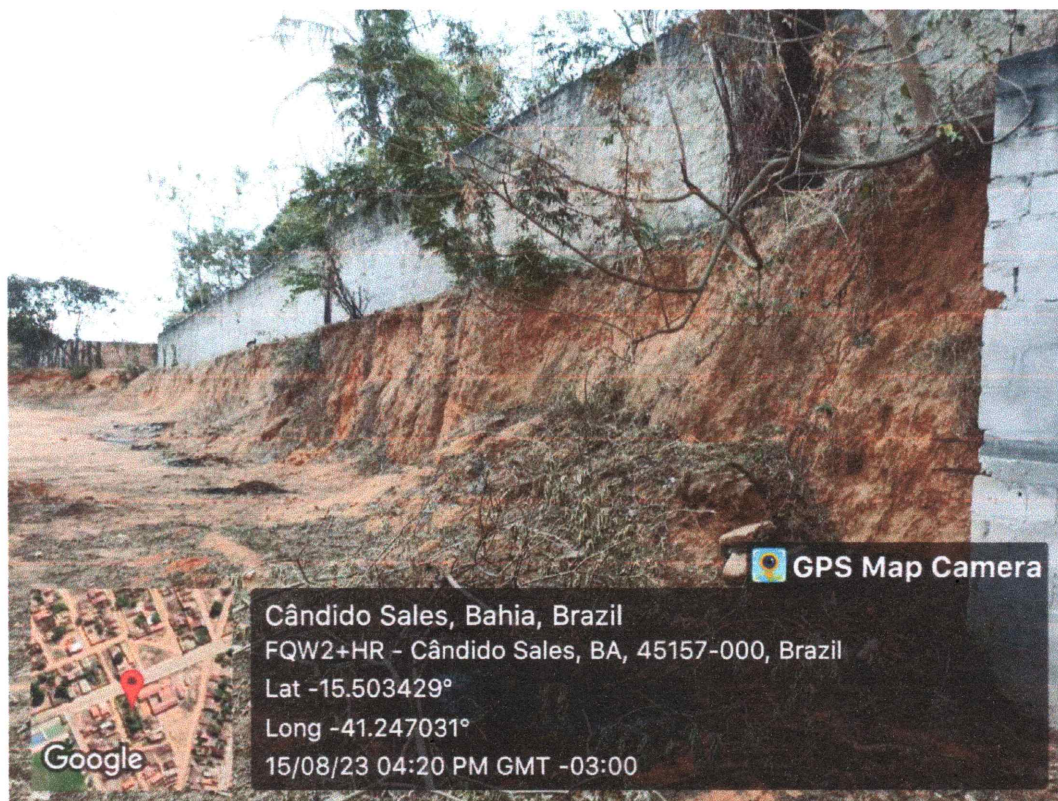
Fundo da creche onde é necessário a construção de uma estrutura de contenção.

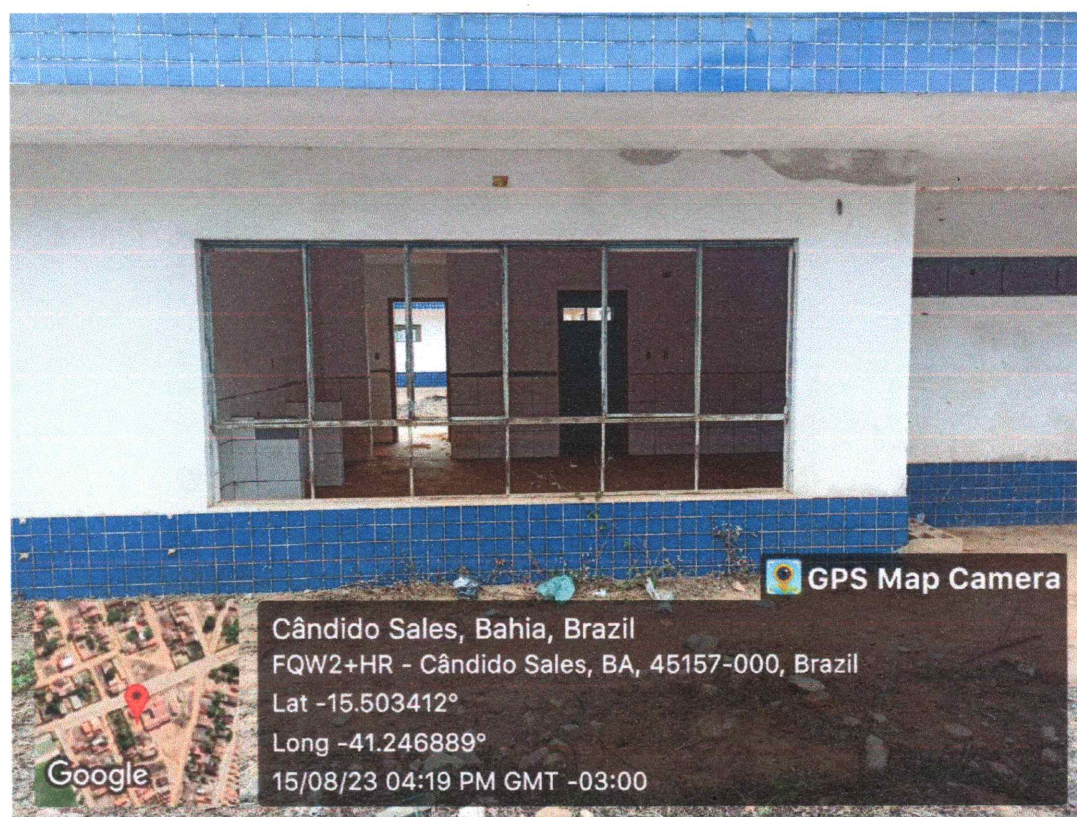
Sala Creche II – Problemas de infiltração devido o telhado avariado

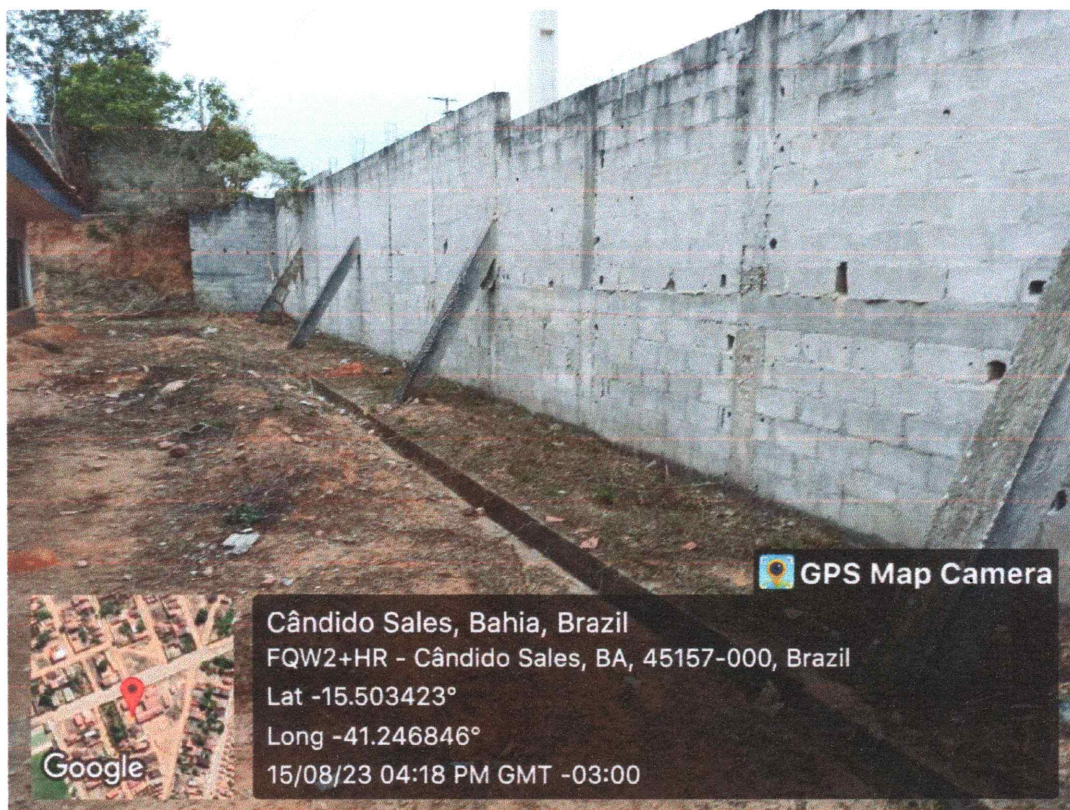
Muro de contenção e ao lado a área necessária para construir o Solário previsto em projeto.

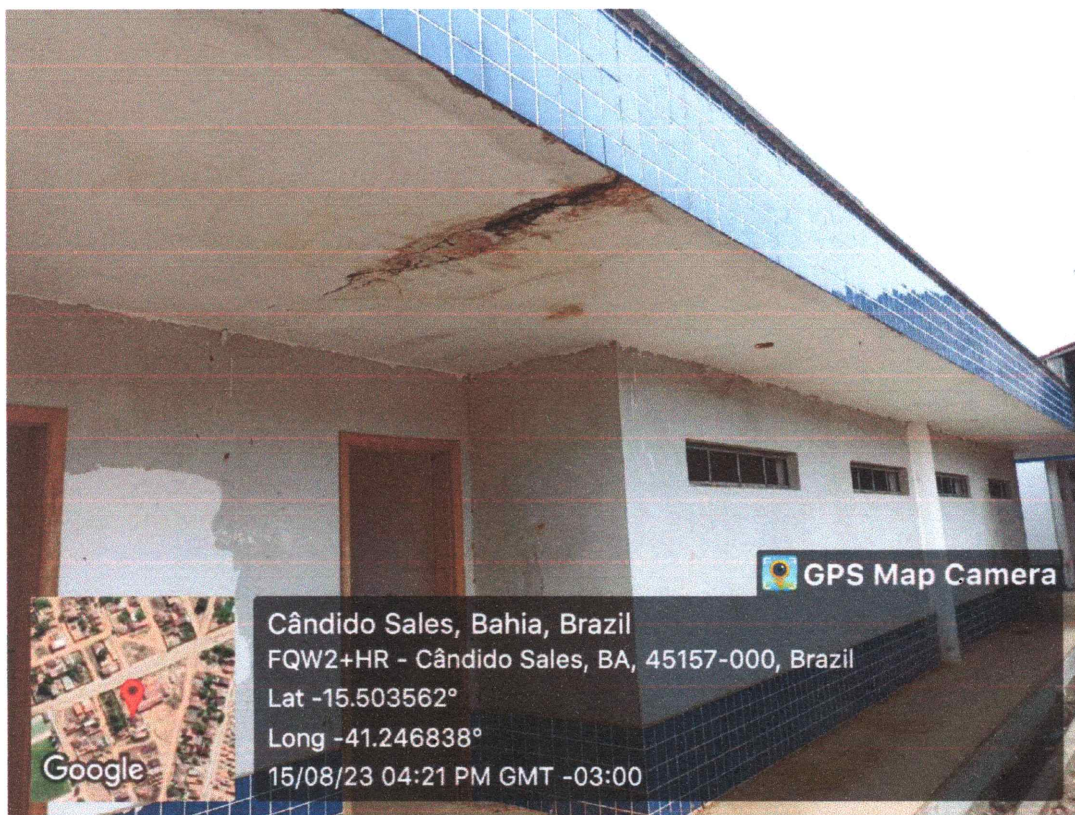
Patologia causada pela infiltração de água entre as salas da creche I e creche II

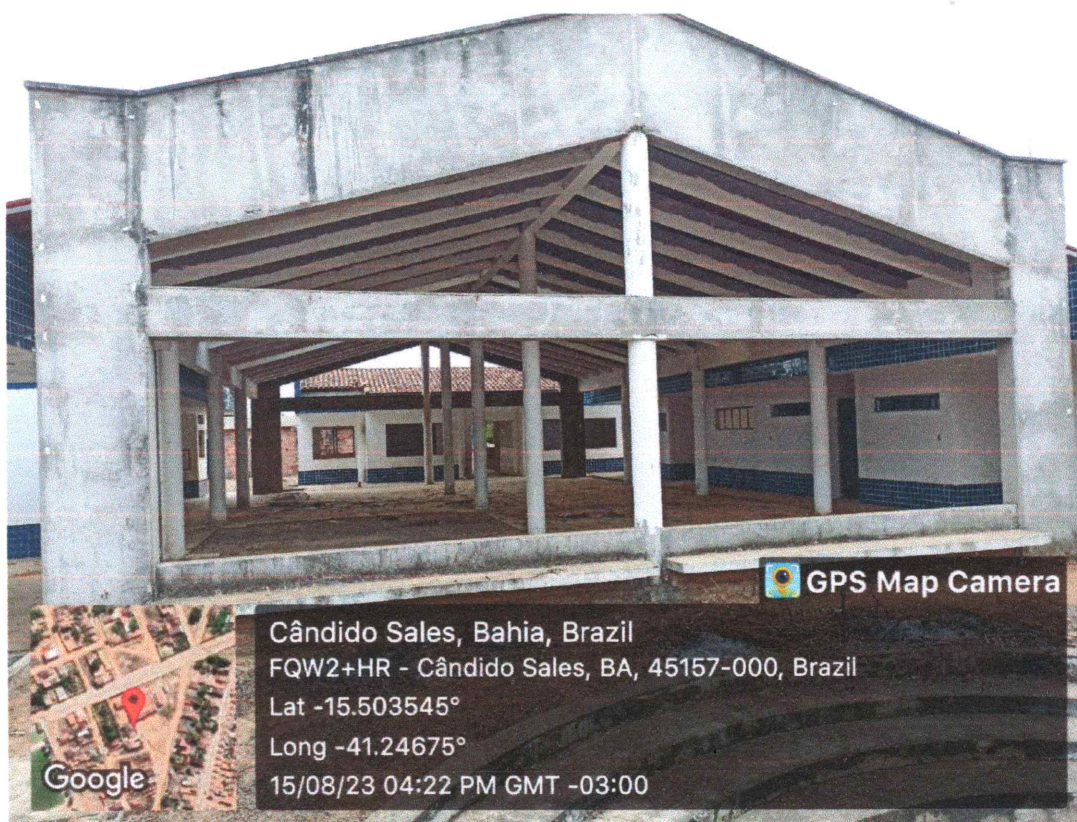
Pórtico do fundo do refeitório sem o revestimento cerâmico previsto em projeto.

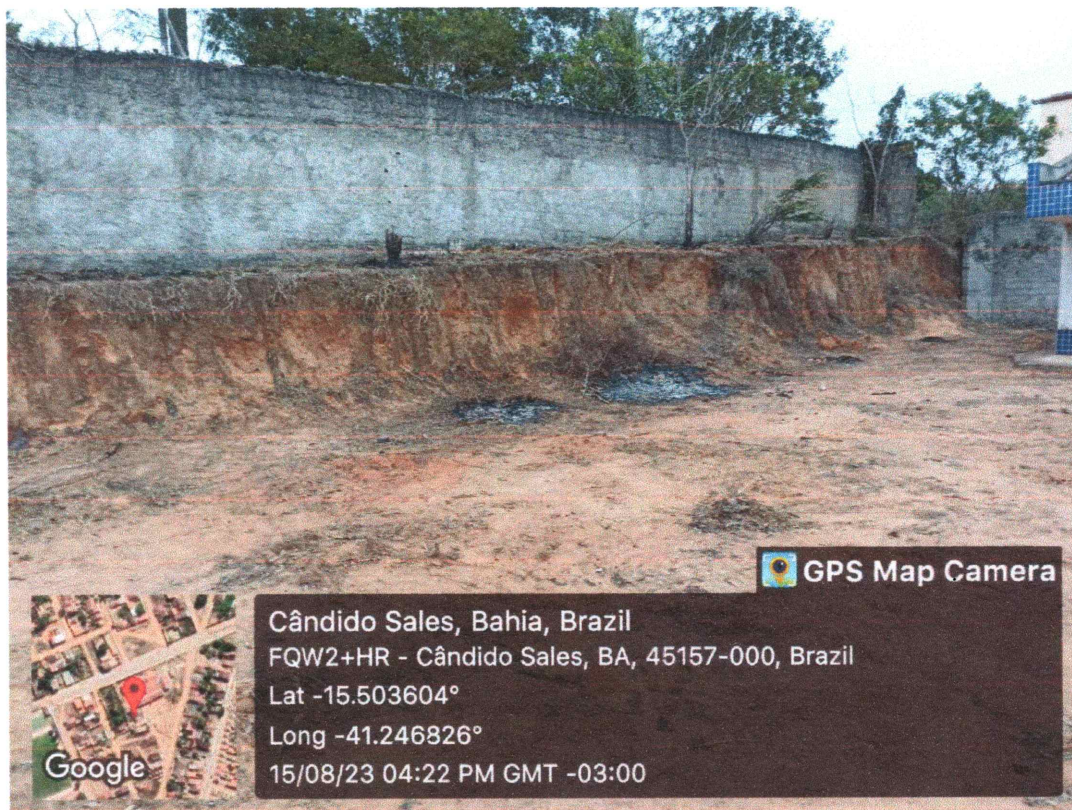
Fundo da edificação onde é necessário a construção de uma estrutura de contenção e a do playground, previsto em projeto.

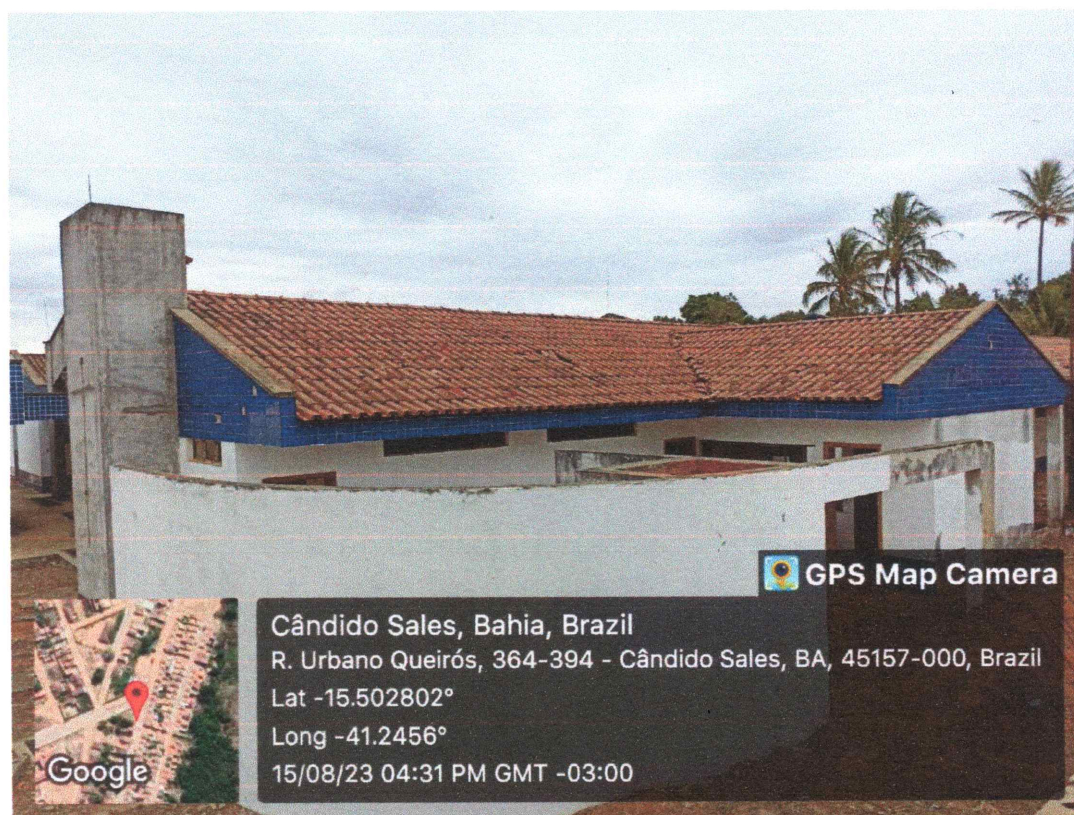
Área onde abrigará a estrutura de gás

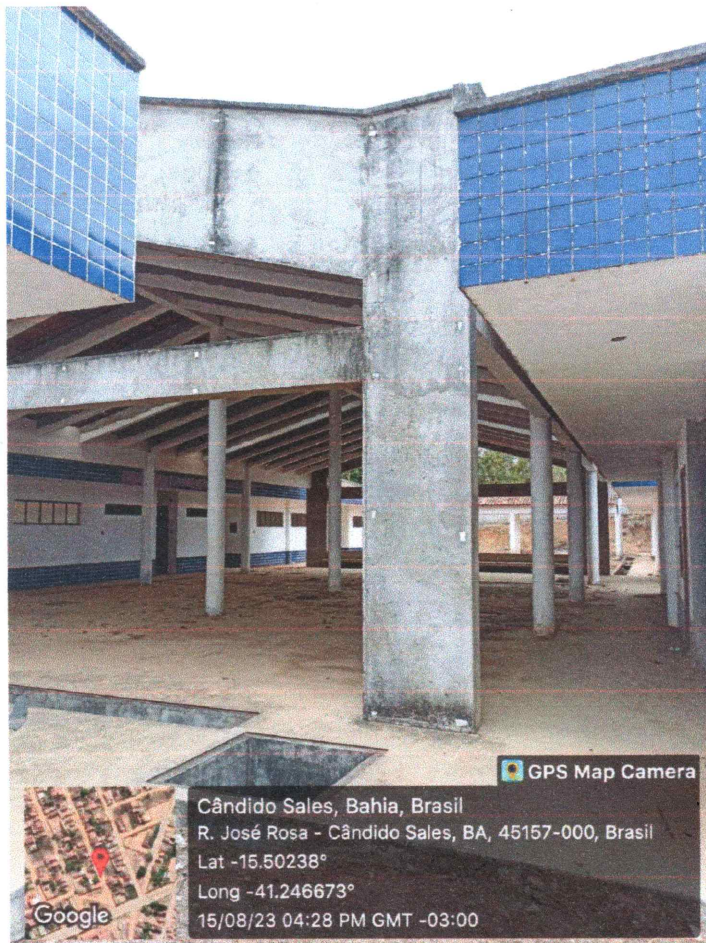
Refeitório frontal do refeitório sem acabamento cerâmico previsto em projeto.

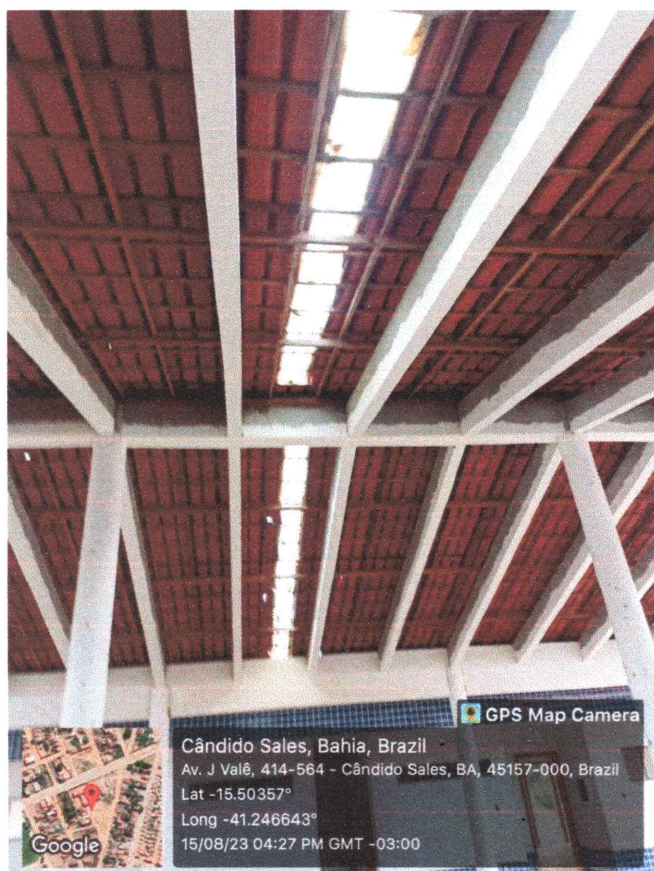
Telhado de vidro todo danificado.

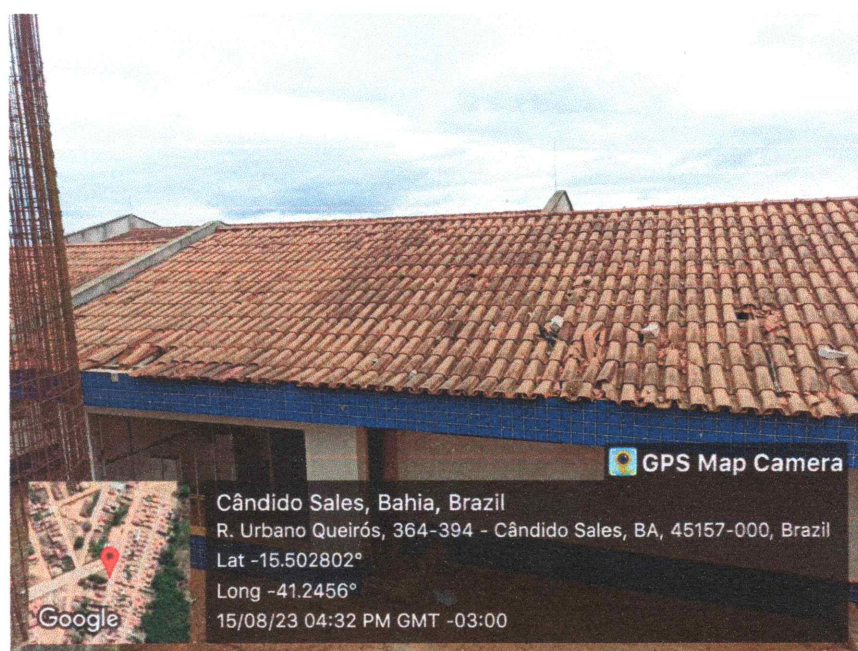
Parte do telhado danificado

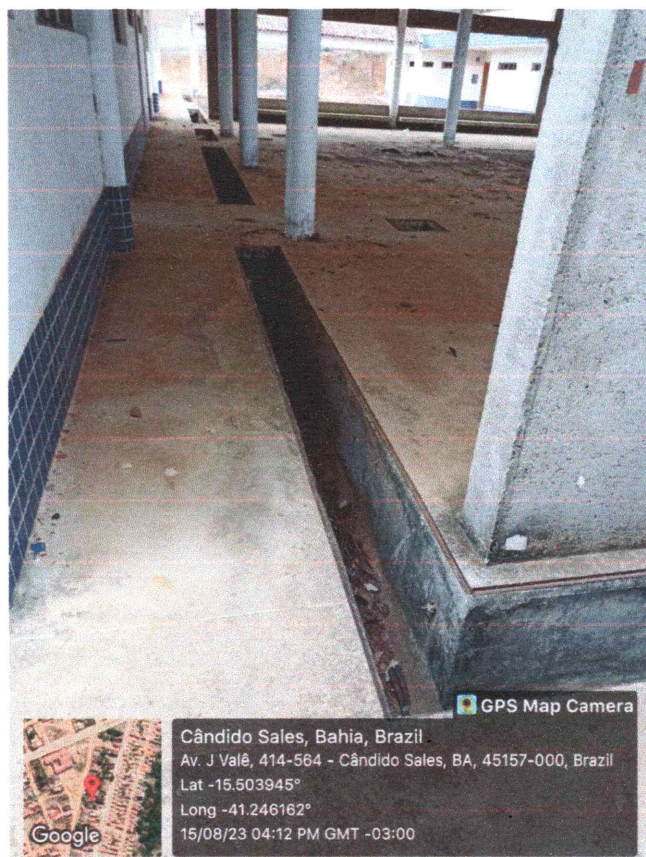
Passagem de águas pluviais. Nenhuma das passagens possuem grelha de ferro fundido ainda.

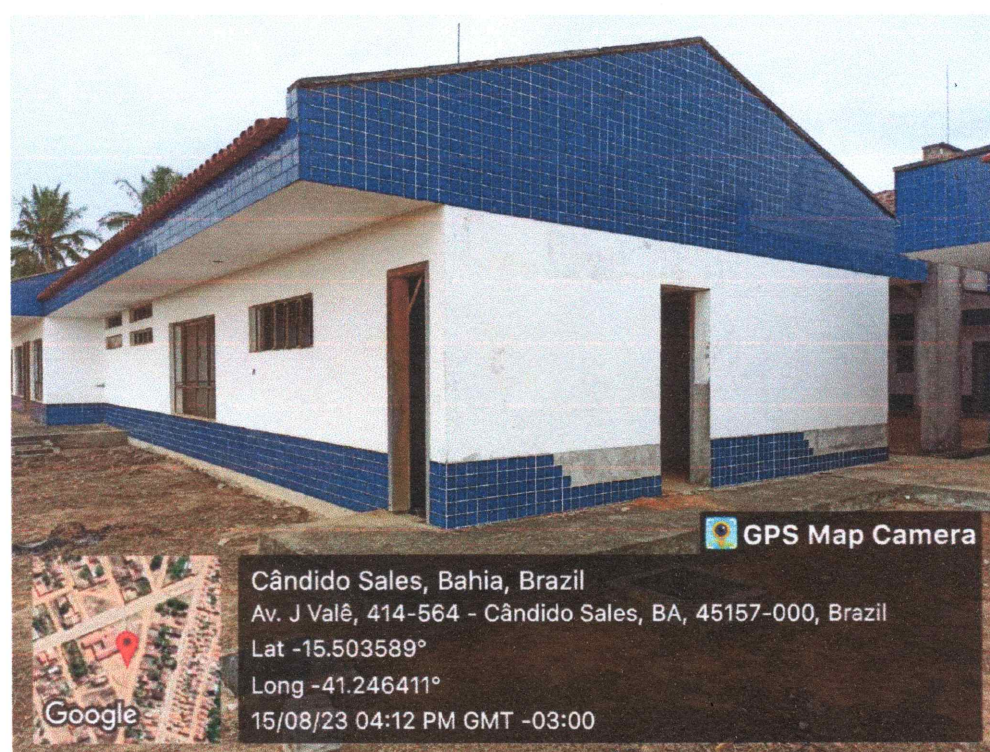
Partes externas em revestimentos cerâmicos danificados.

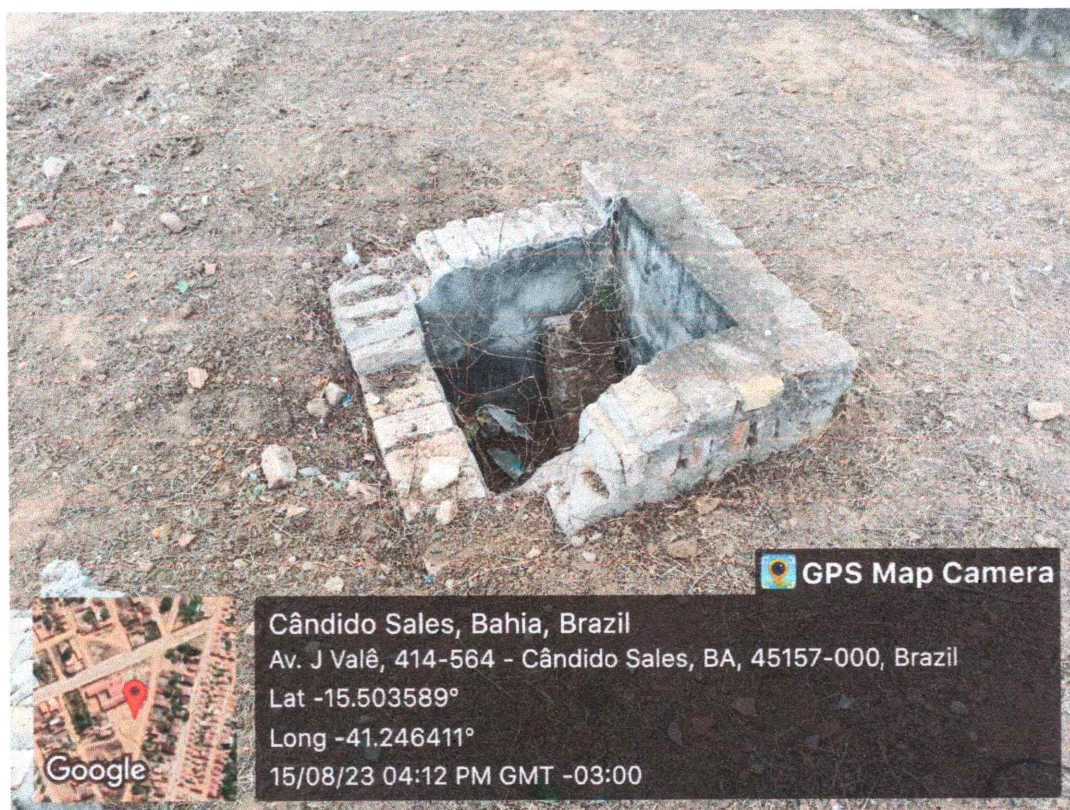
Caixas de inspeção danificadas.

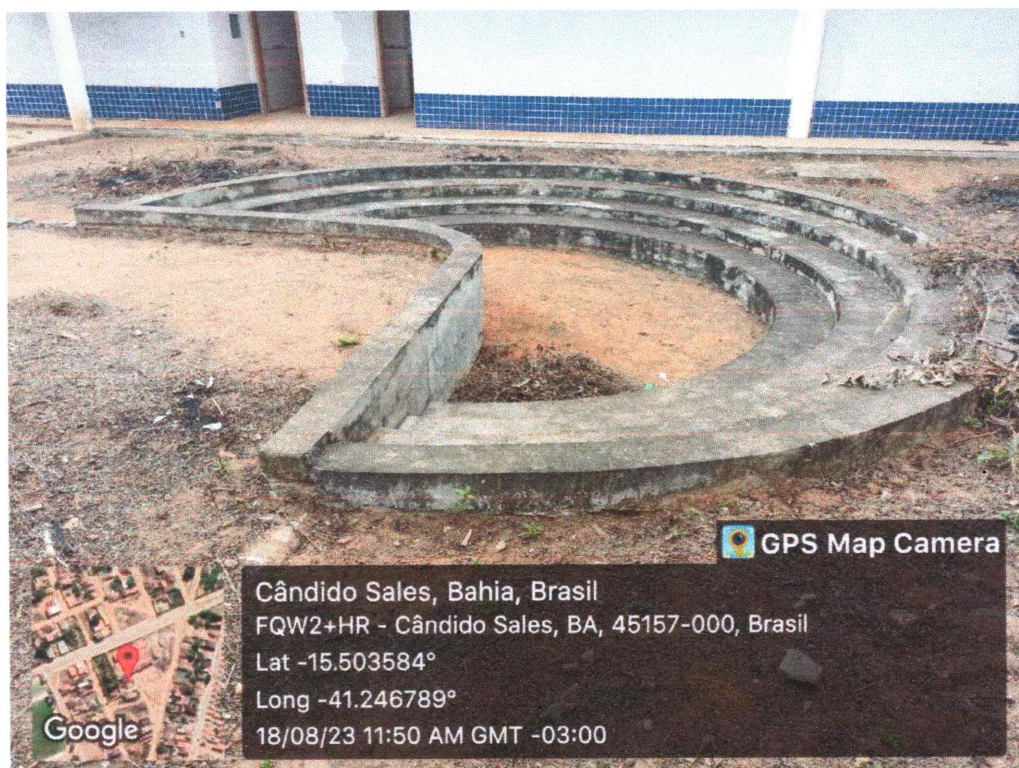
Anfiteatro construído parcialmente.

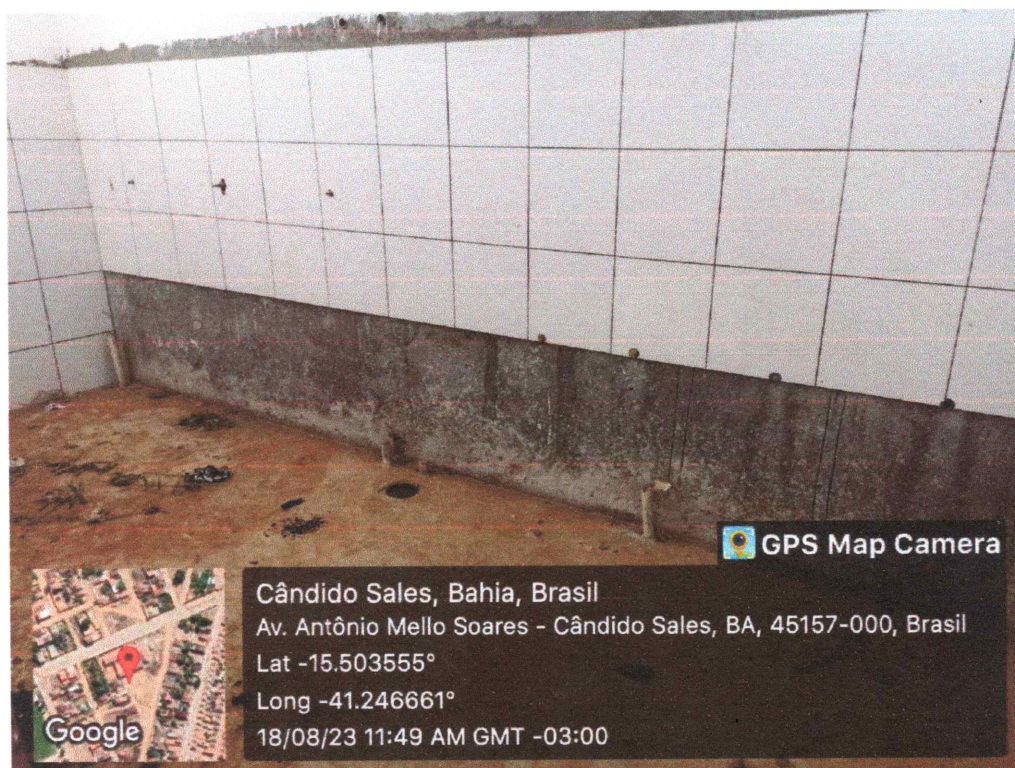
Área dos sanitários parcialmente executada.

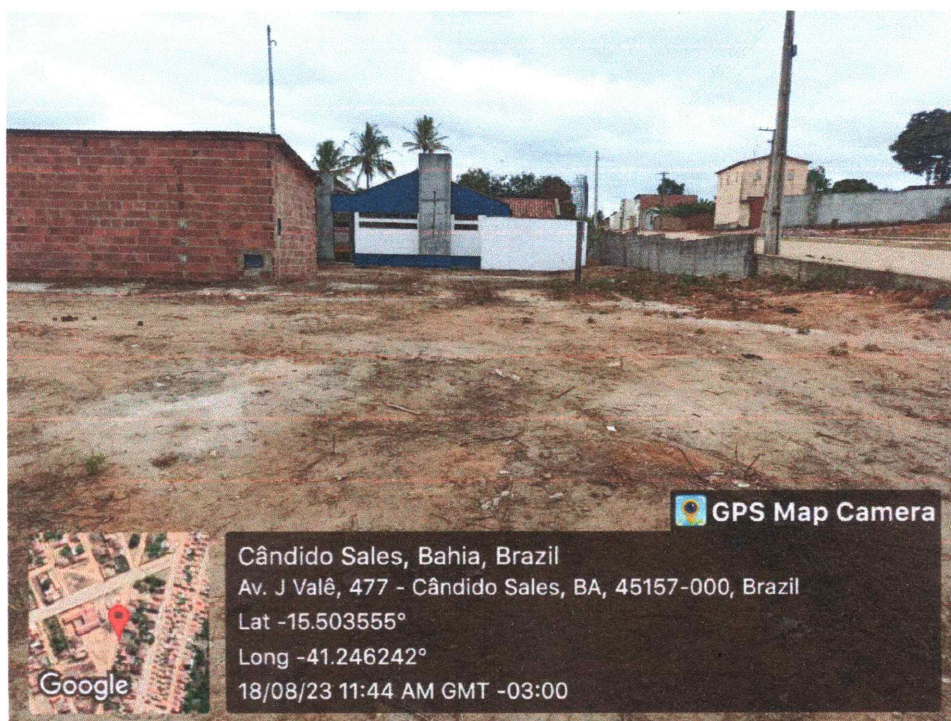
Frente da creche, onde o projeto prevê um estacionamento.

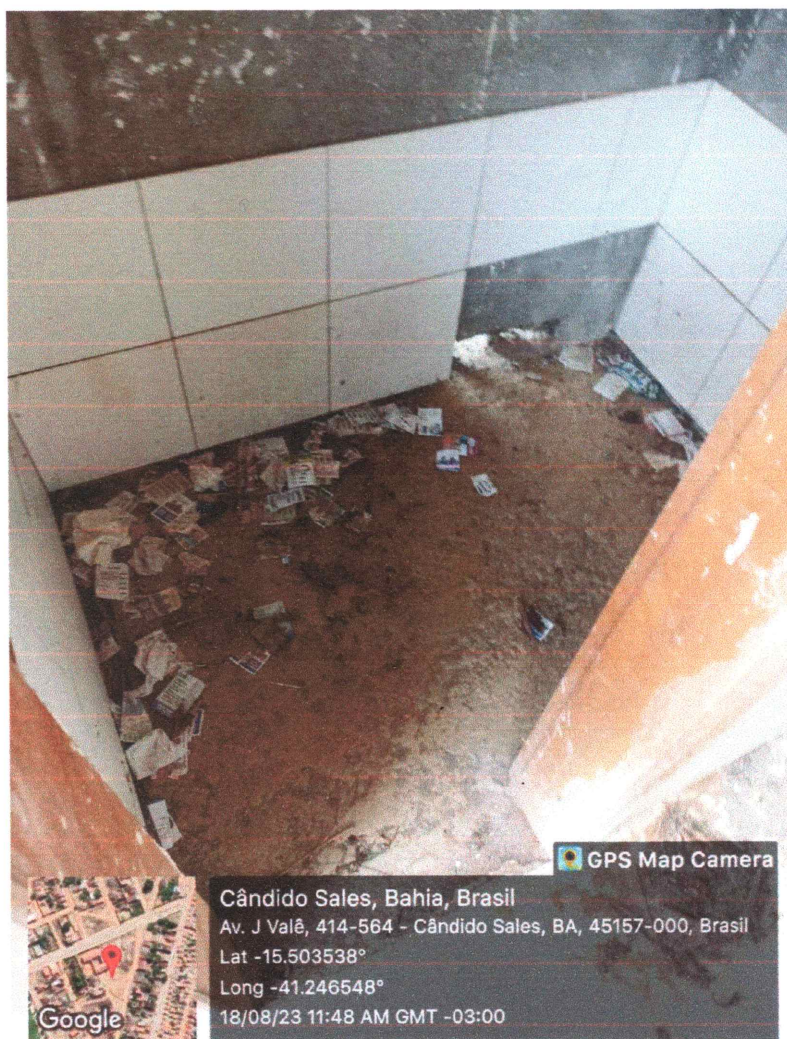
Sala técnica parcialmente executada.

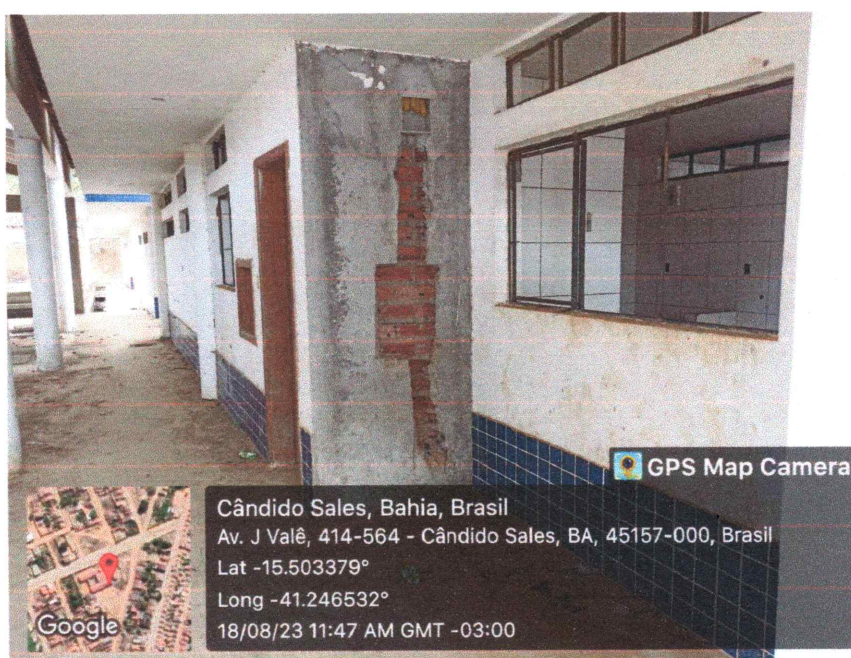
Bloco de serviço, sem o quadro de energia, as fiações elétricas, sem vidros laminados nas

janelas.

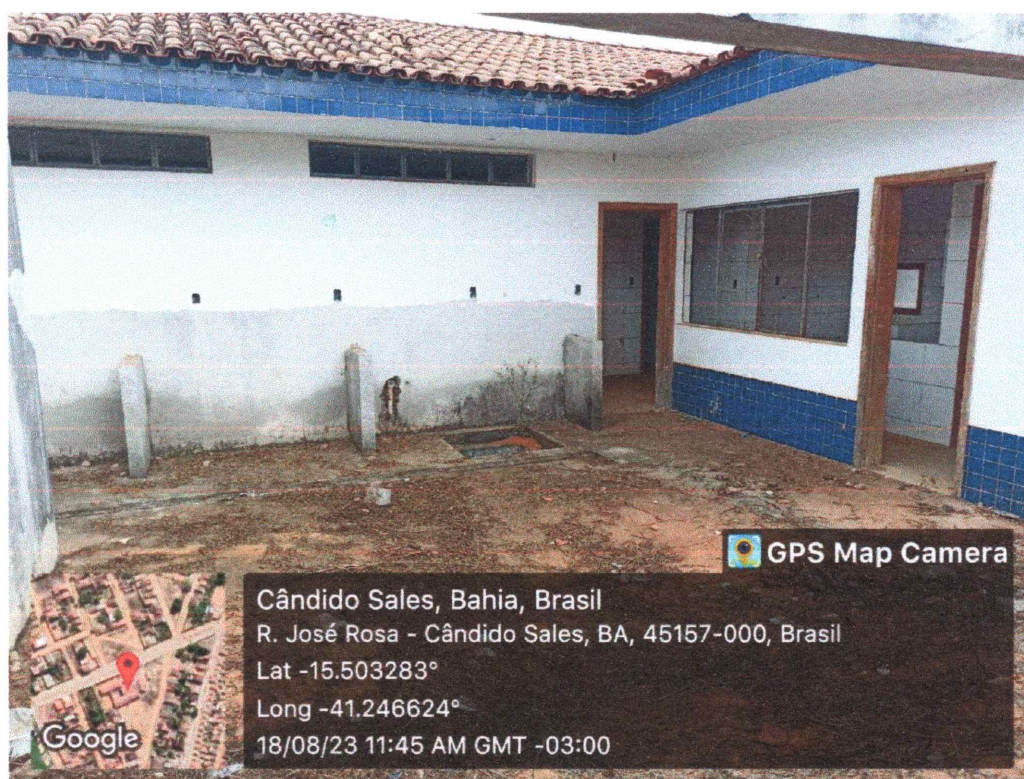
Área externo do bloco de serviço onde há carência das louças sanitárias, instalações hidráulicas, portas, vidros laminados, pavimentação.
